Einsatz von GFK-Sonderprofilen in Mülheim an der Ruhr

Großes altes Maul erhält Innenauskleidung

Sonderdruck aus Nr. 5 · Oktober 2021

Im Stadtzentrum von Mülheim an der Ruhr ist ein großes Maulprofil aus dem Jahre 1928 mit GFK-Sonderprofilen saniert worden. Eine anspruchsvolle Aufgabe, bei der eine gute Zusammenarbeit zwischen Planer, Auftraggeber und ausführendem Unternehmen gefragt war.

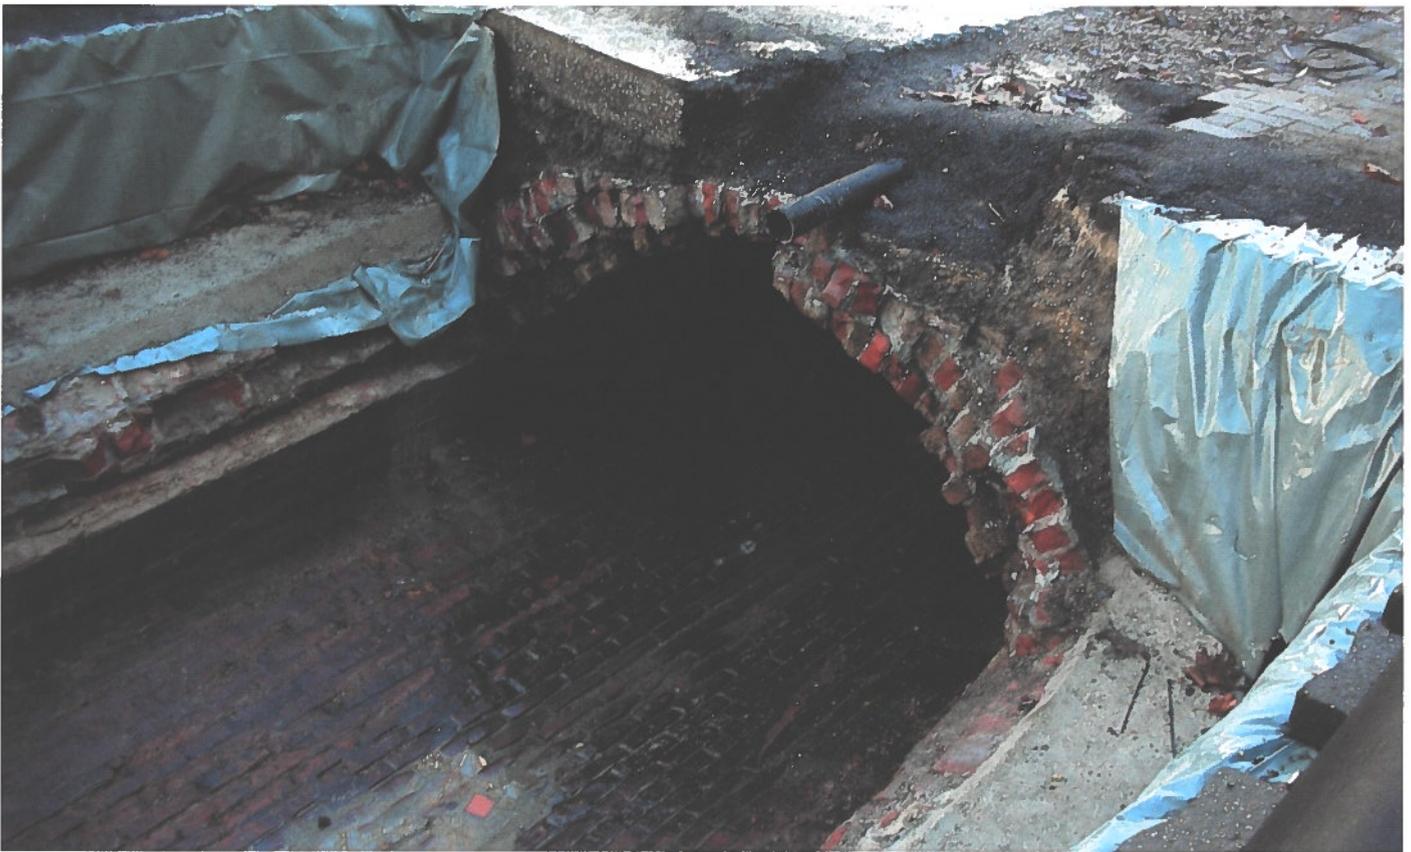
Geöffnetes Mauerwerks-Kanalprofil mit geringer Überdeckung

Die Überdeckung des Straßenaufbaues über dem Rohrscheitel beträgt an einigen Stellen nur 30 cm. Strukturelle Mängel und vor allem Alterungsprozesse haben dem alten Mauerwerkskanal zugesetzt. Risse, Auswaschungen und sogar Ausbrüche haben die Betriebssicherheit in Frage gestellt. Ein sta-

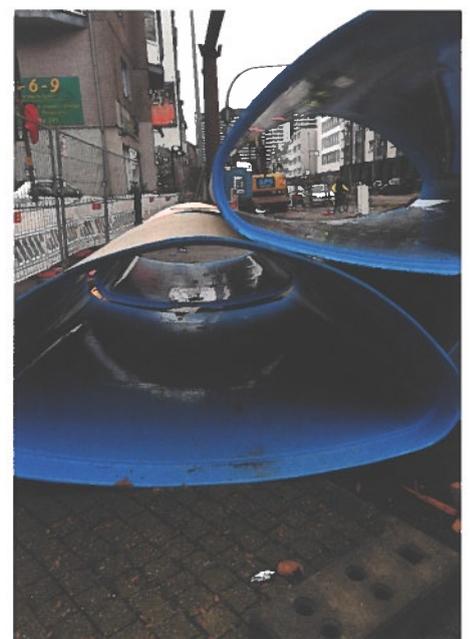
GFK-Maulprofil im Rohrlager

Eingebaut wurden GFK-Sonderprofile in den Abmessungen 2.130 x 1.030 mm. Voraussetzung für den Einbau war eine 3D-Laser-Profileinmessung des nicht gradlinig verlaufenden Altkanals. Mit dieser Einmessung wurde sichergestellt, dass die vorgesehenen Einzelrohre auch in den Kanal passen.

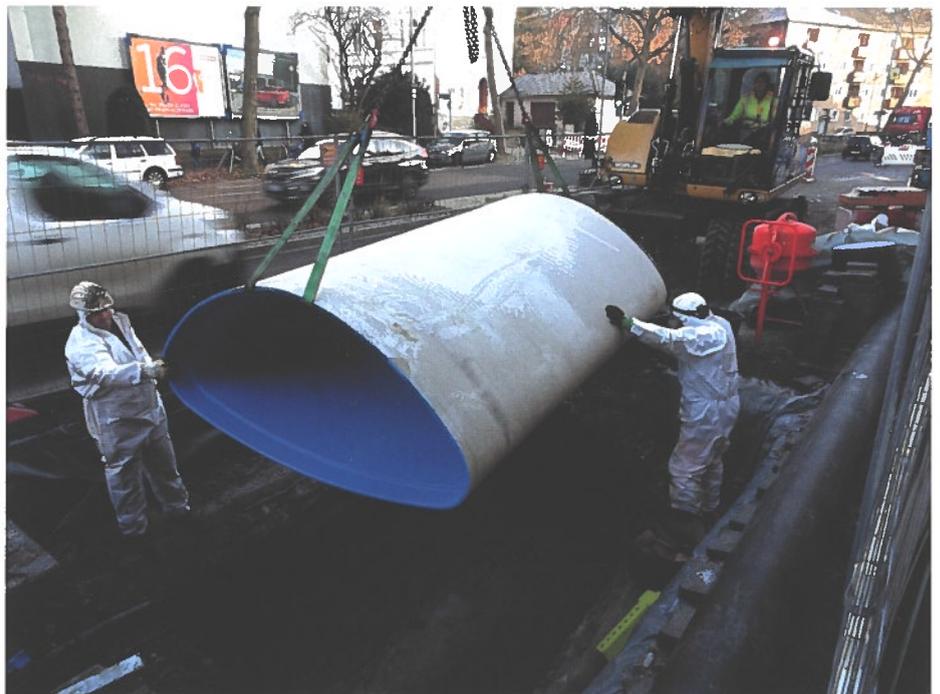
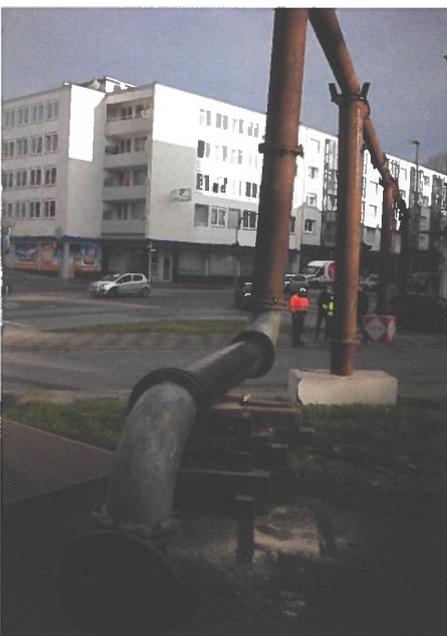
Eine aufwendige Wasserhaltung aus geflanschten Stahl- und PE-Rohren DN 300 mit vier Rohrbrücken zum Überqueren von Nebenstraßen und Anwohnerzufahrten wurde aufgebaut. Die Gesamtlänge der Pumpleitung betrug ca. 250 m. Die Vorflutsicherung

Rohrbrücken und Übergabestelle der Wasserhaltung

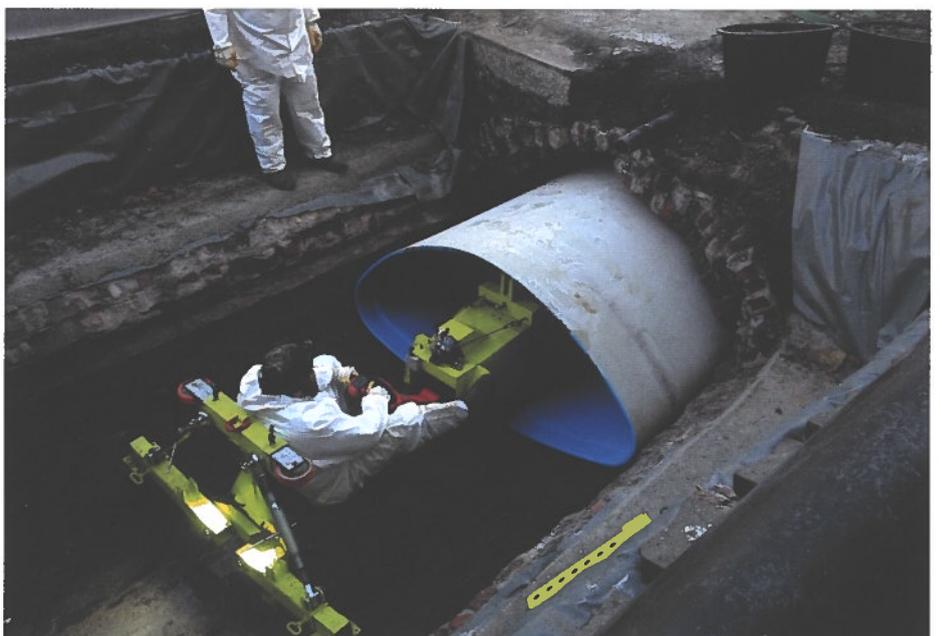
Herablassen (oben) und Einfahren (unten) der GfK-Profile in den Altkanal

Der Einbau der GFK-Maulprofilrohre erfolgte über einen Kalottenausschnitt im Altkanal. Mit einem Bagger wurden diese Profilrohre herabgelassen und von einem bemannten Rohrtransportwagen aufgenommen. Dieses Fahrzeug fuhr das Rohr bis zum bereits eingebauten Rohrstrang. Hier wurde es mit der Steckmuffe des bereits liegenden Rohres verbunden. Im Zuge des Baufortschritts wurden zudem auch Abstandshalter zur Lagesicherung der GFK-Rohre im Altkanal angebracht. Die vorab eingemessenen Seitenanschlüsse wurden anschließend geöffnet, um die Entwässerung der Grundstücke zu gewährleisten. Laminierarbeiten mit GFK-Matten waren erforderlich, um Abwinklungen in Muffen und Anbindungen von Schächten und Abzwei-

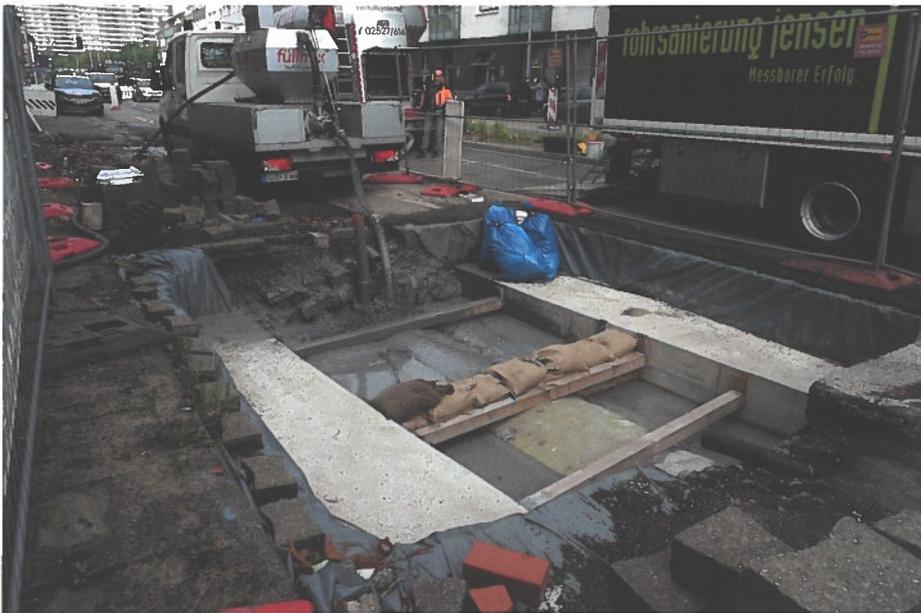
Verdämmvorgang in der Baugrube | Fotos: Pipefocus Bezela GmbH

Um den Auftrieb des Maulprofils zu reduzieren, wurde beim Verdämmen das Verfüllmaterial in drei Lagen eingebracht (siehe hierzu RSV-Merkblatt 3.2 „Verfüllen von Ringräumen bei der Renovierung von Abwasserleitungen und -kanälen durch Liningverfahren“). Während der Verfüllvorgänge wurden ständig die Lamine und Muffen kontrolliert. Auch die Nebenkäule wurden ständig überwacht. Es kam zu keiner Zeit zu einem Eindringen von Verfüllmaterial in den sanierten Rumbachkanal sowie in die Nebenkäule. Insgesamt wurde eine größere Mehrmenge an Verfüllmaterial eingebracht, da in dem Zuge bekannte Hohlräume neben und unterhalb des Maulprofils aufgefüllt wurden. Der Verfüllvorgang wurde Ende Mai 2021 abgeschlossen.

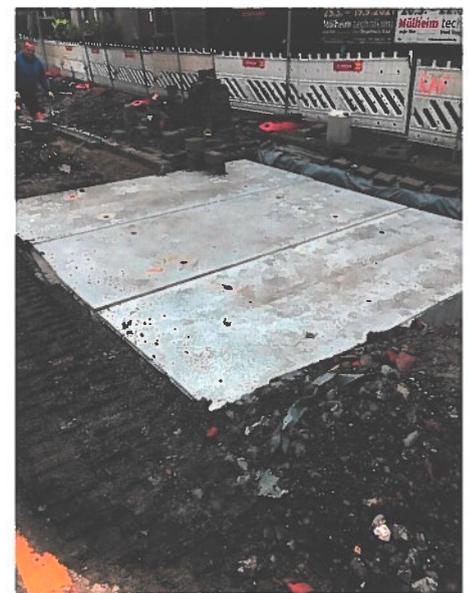
vor dem Beginn der nachfolgenden Straßenbauarbeiten wurde der Kalottenausschnitt für die Einzug- bzw. Einschubgrube mit statisch dimensionierten Betonplatten verschlossen. Anschließend konnte die Fahrbahn wiederhergestellt werden.

Baugrubverschluss über Betonfertigteileplatten
